Акт обследования аварийных деревьев № А-16
лесных насаждений Опытного лесничества Чувашской Республики.

Участковое лесничество	Урочище (дача)	Квартал (кварталы)	Выдел (выделы)	Площадь, га
Карачуринское		95	2	5,9

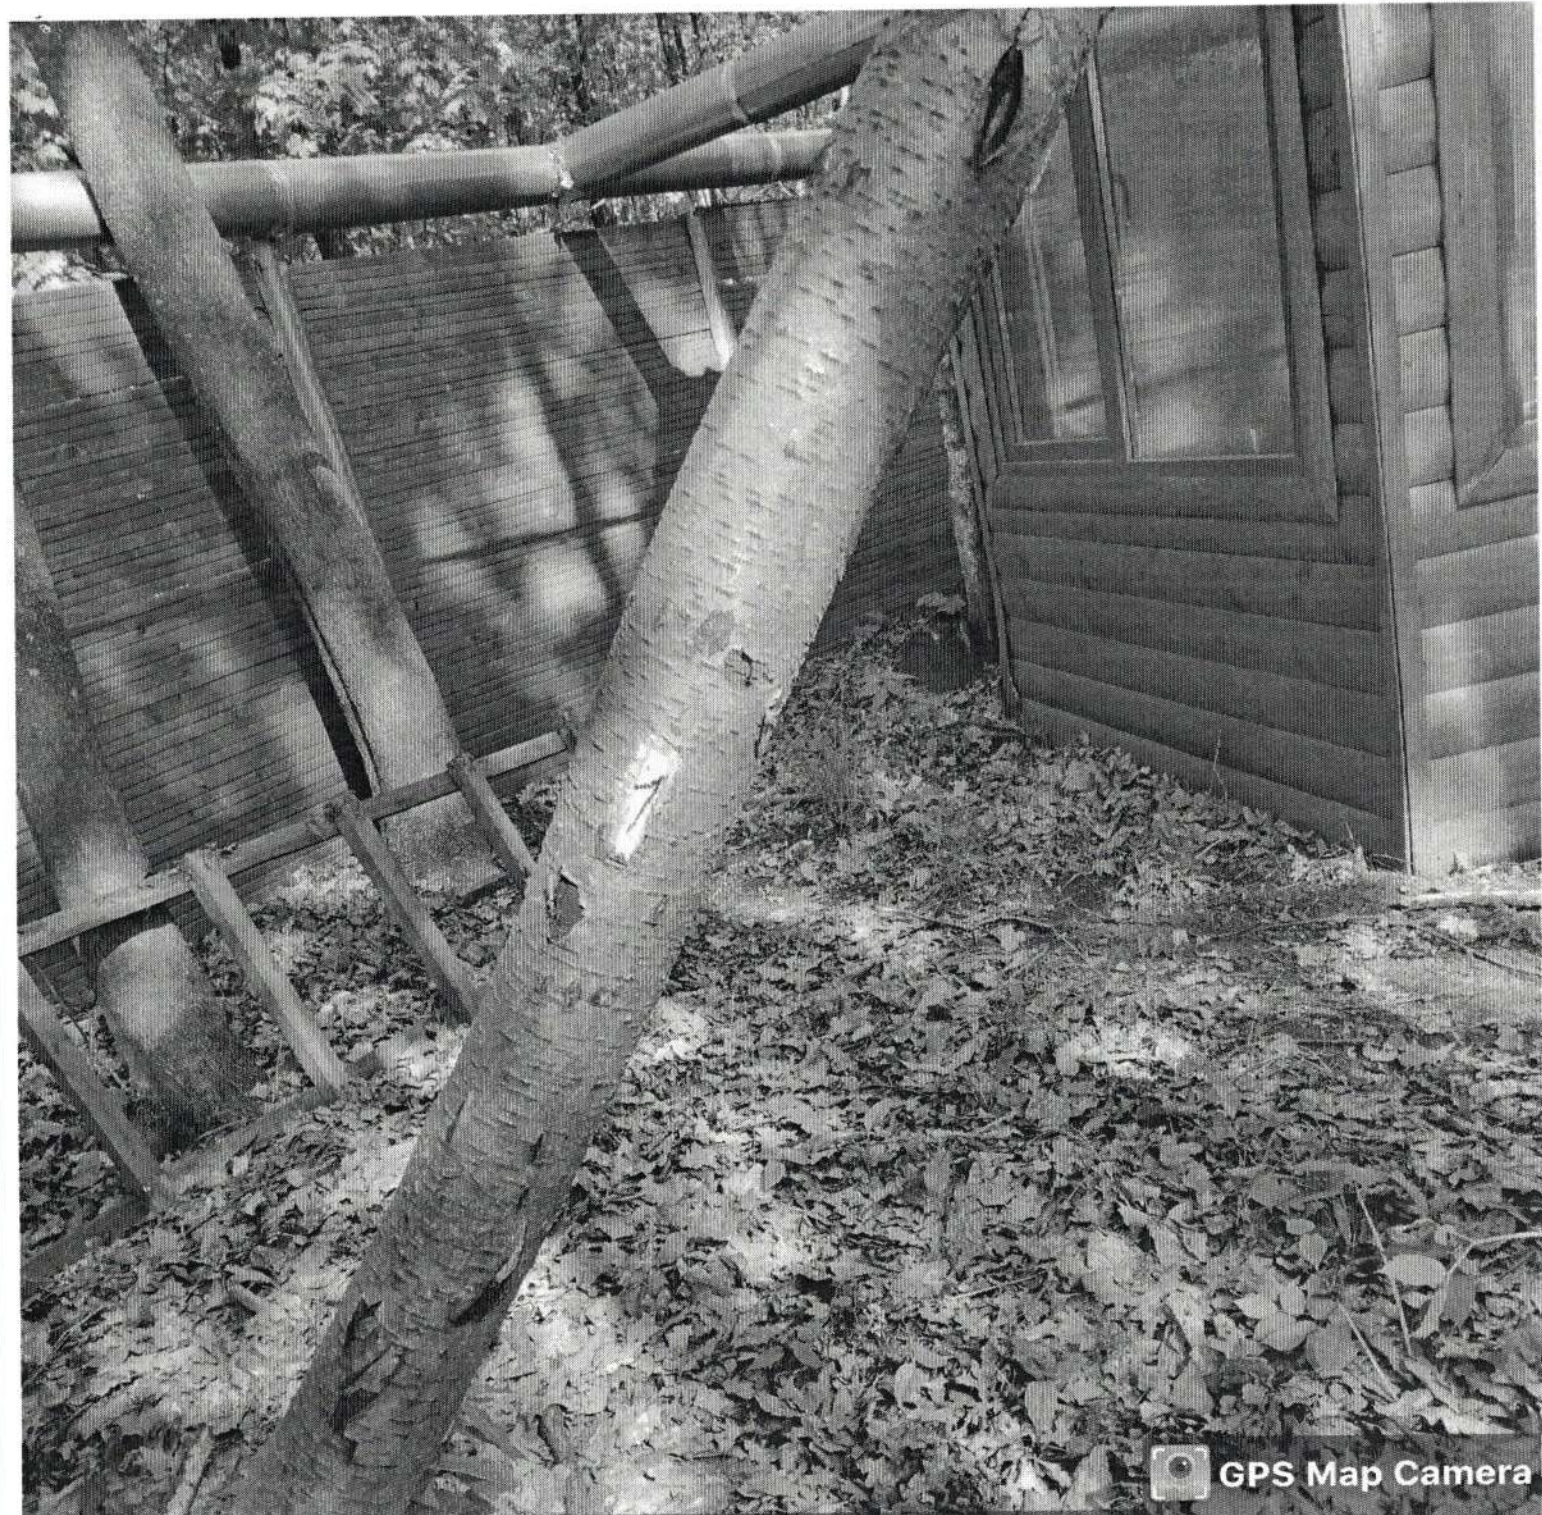
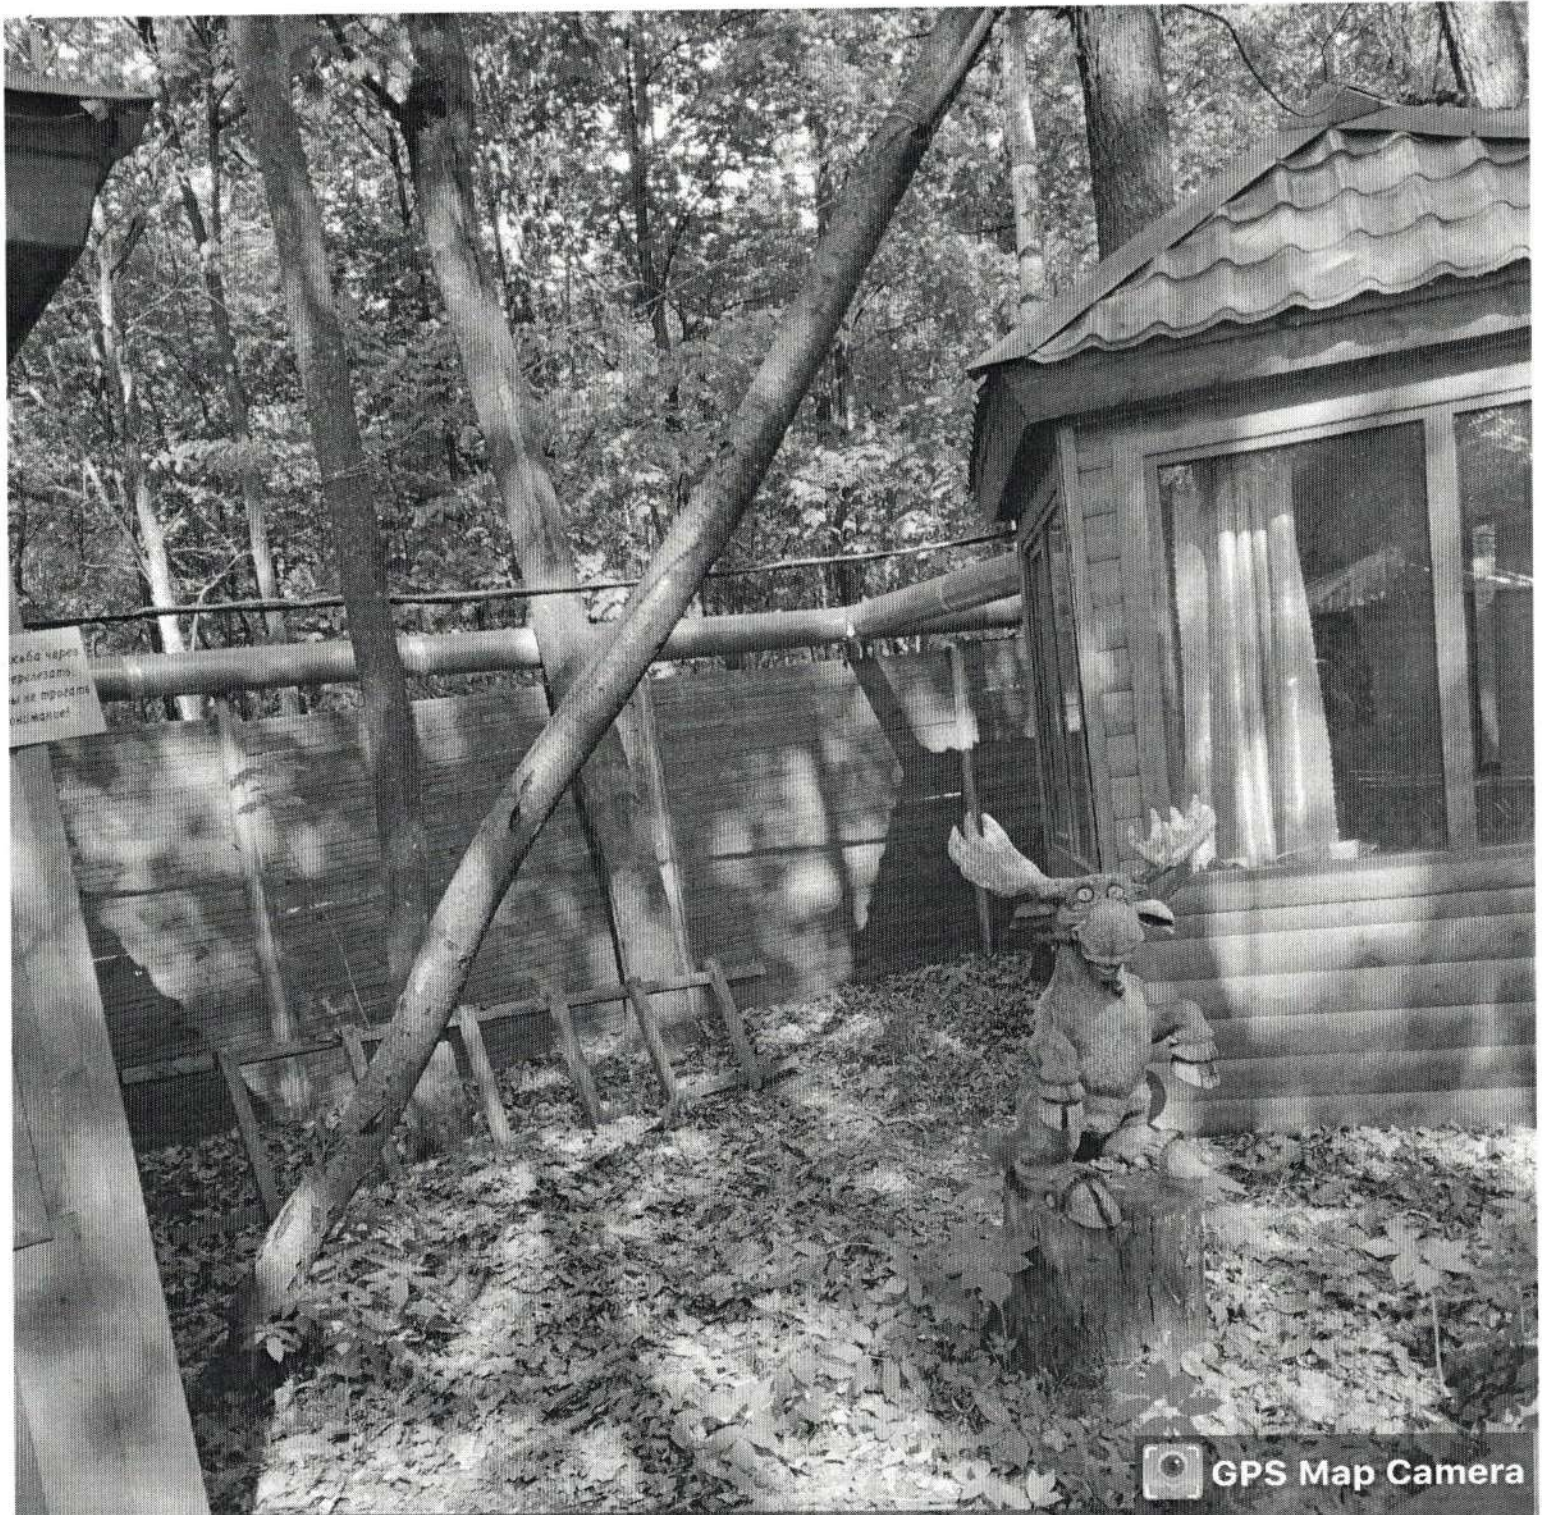
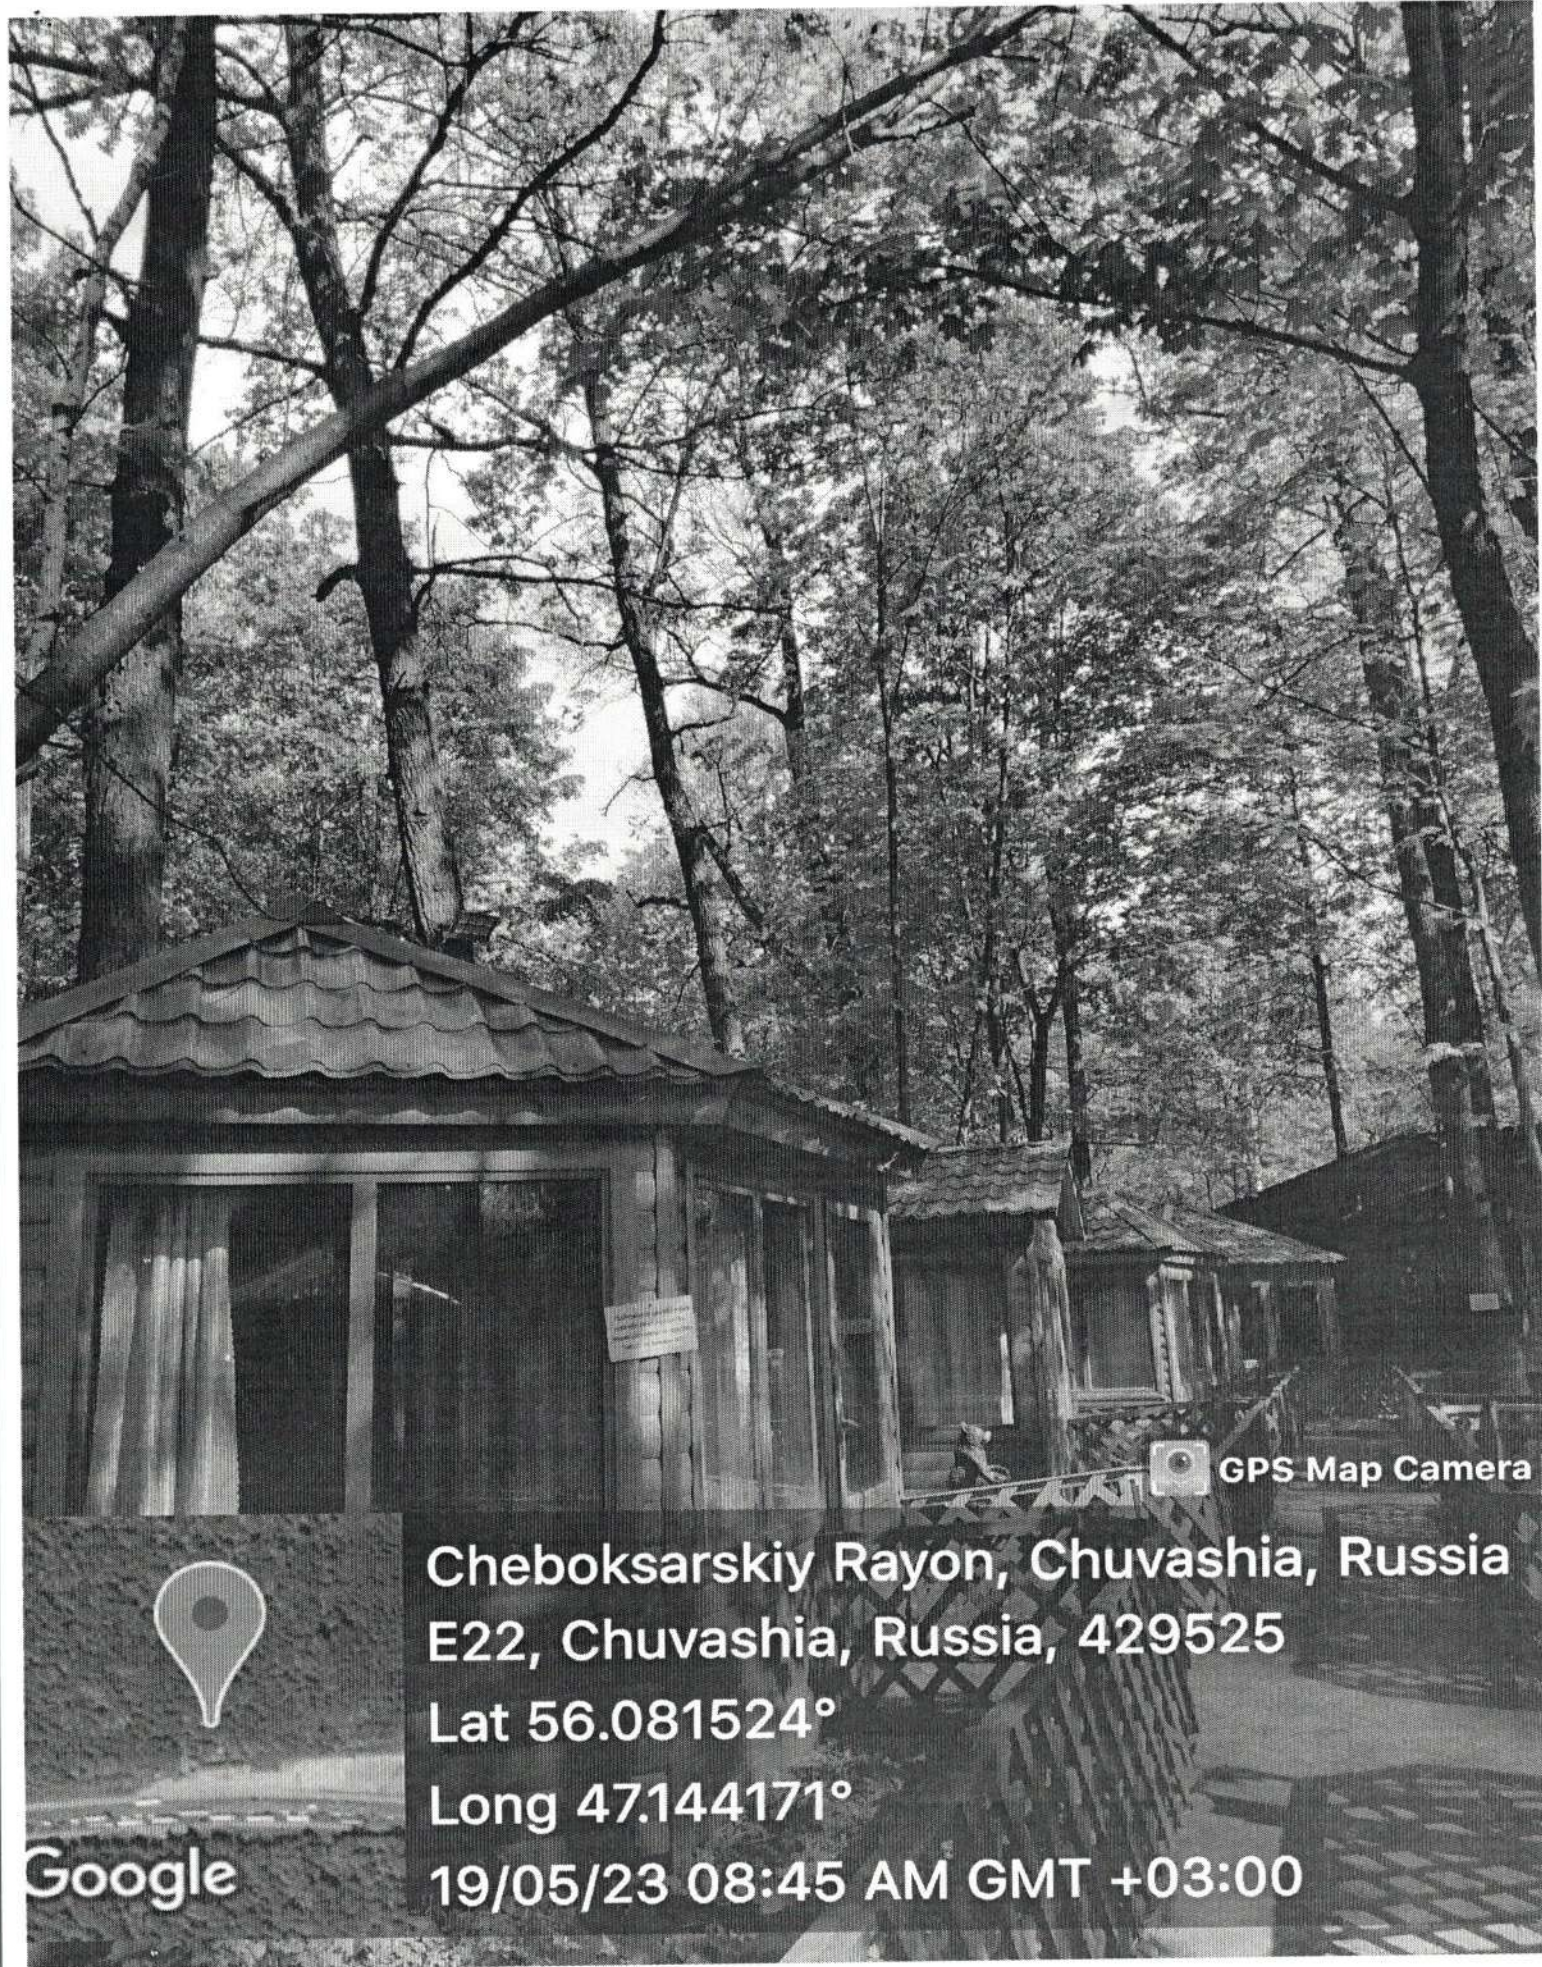
№ дерева	№ фотографий	Координаты	Порода	Высот, м	Диаметр, см	Запас, кбм	Структурные изъяны, характеризующие аварийность дерева	Сроки проведения мероприятий
1	2	3	4	5	6	7	8	9
1	1-3	56.081524 47.144166	Рябина	16	10	0,085	Опасный наклон, сухостойное дерево, расстояние 0,5 м от строения, дерево находится на арендованном лесном участке	2023-2024 г.
2	4-5	56.081888 47.144124	Липа	18	12	0,095	Имеет опасный наклон, дерево висит над грунтовой дорогой, над забором, сырорастущее дерево, 4 м до дороги.	2023-2024 г.

С целью предотвращения опасности жизни и здоровью граждан, а также предотвращения причинения ущерба частной собственности и имущества, путем падения всего дерева или его части назначается: рубка аварийных деревьев
