МИНИСТЕРСТВО КУЛЬТУРЫ,  
ПО ДЕЛАМ НАЦИОНАЛЬНОСТЕЙ И  
АРХИВНОГО ДЕЛА ЧУВАШСКОЙ РЕСПУБЛИКИ

Об утверждении предмета охраны объекта культурного наследия (памятника истории и культуры) регионального (республиканского) значения «Николо-Покровская церковь», конец XIX в., расположенного по адресу: Чувашская Республика, Мариинско-Посадский муниципальный округ, с. Покровское, ул. Школьная, д. 3

**Предмет охраны**  
**объекта культурного наследия (памятника истории и культуры)**  
**регионального (республиканского) значения «Николо-Покровская церковь»,**  
**конец XIX в., расположенного по адресу: Чувашская Республика, Мариинско-**  
**Посадский муниципальный округ, с. Покровское, ул. Школьная, д. 3**

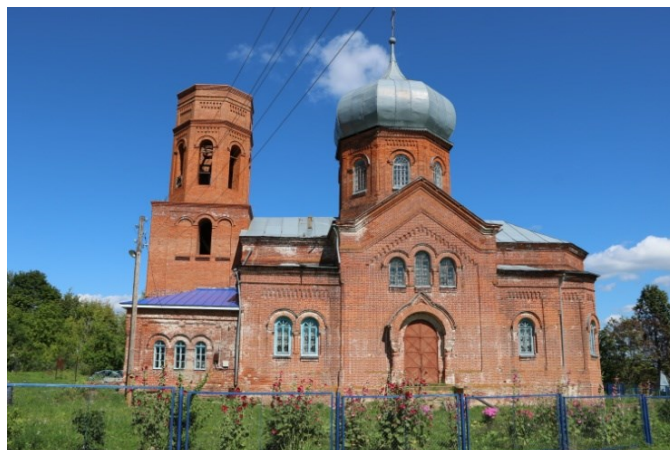
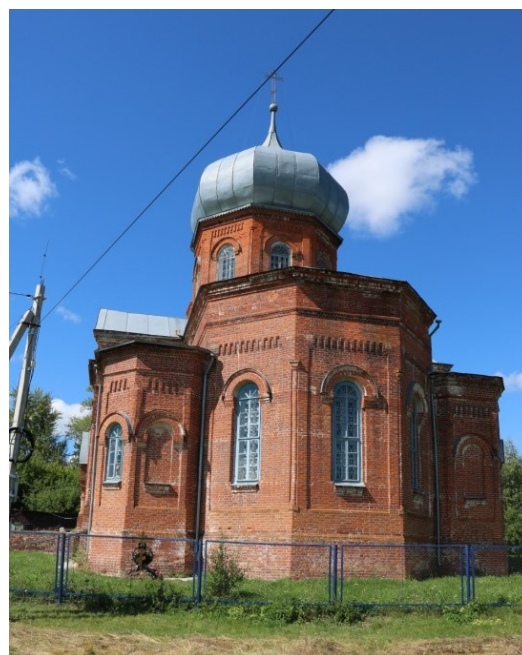
2.1

Объемно-пространственная композиция памятника, состоящая из основного повышенного в средней части объема, представляющего в плане крест, к которому с восточной стороны примыкают три алтарные апсиды граненой формы (центральная апсида выступает вперед), а с западной - четырехъярусная колокольня, увенчанная главой. Два нижних яруса колокольни прямоугольные в плане, два верхних - восьмигранные (ярусы звона). К центральной части нижнего яруса, где устроен главный вход в храм, примыкают симметрично два помещения. Церковь одноглавая с восьмигранным основанием купола, четырех-столпная, двухпрестольная

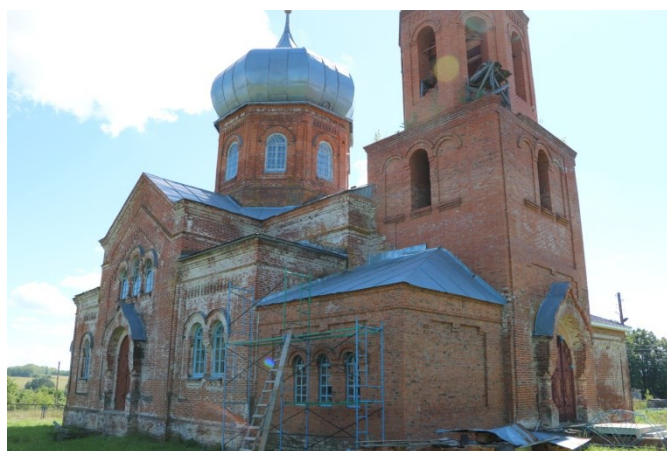
2.2

Крыша: сложная в плане, многоскатная. Тип покрытия: металлическая (фальцевая) кровля. Купола храма и колокольни луковичной формы, обшивка металлическая листовая фальцевая. Высотные отметки по венчающим карнизам всех объемов церкви, подкрестовым яблокам и крестам

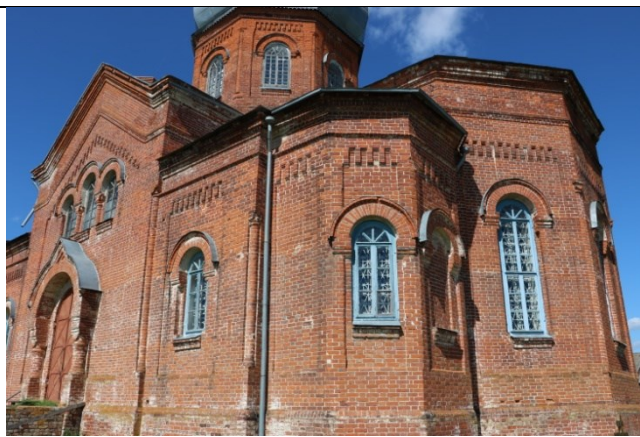
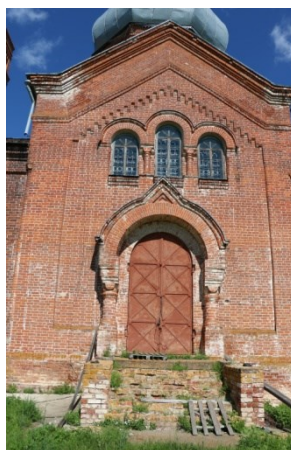
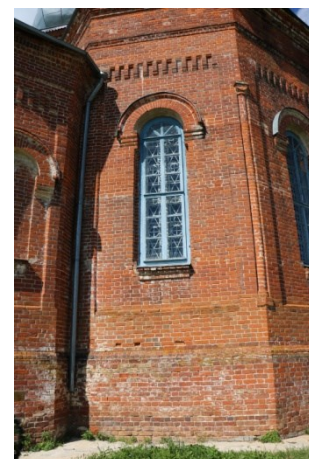
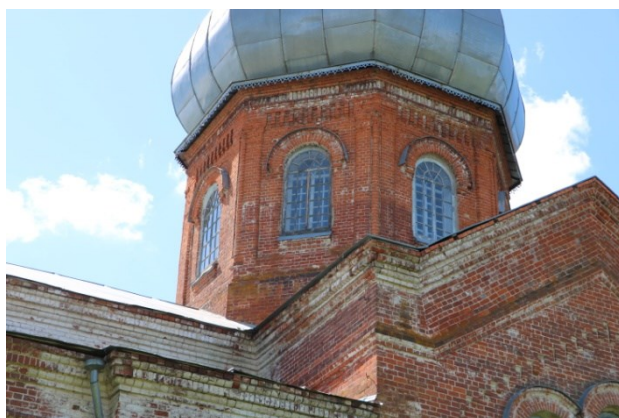
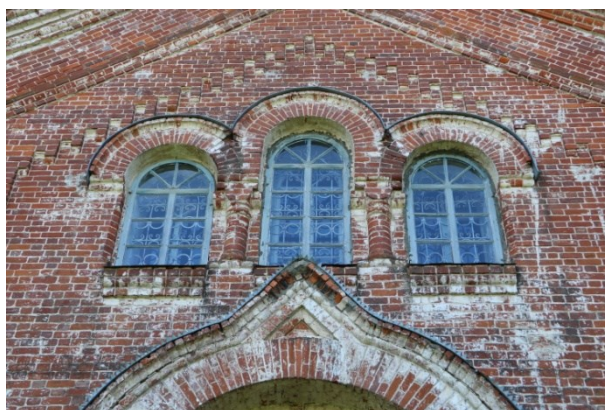
2.3

Композиционное и архитектурно-художественное оформление фасадов, выполненных в стиле псевдорусской архитектуры начала XX в. в том числе:

- главный и боковые входы в храм, решенные в виде порталов;
- арочные дверные проемы, оформленные пилястрами и подчеркнутые кокошниками;
- арочные оконные проемы, украшенные дугообразными сандриками, подоконными полочками и элементами из тесаного кирпича;
- профилированный цоколь;
- ниши с характерными для зодчества рубежа XIX – XX вв. зубчатыми завершениями, обогащающие пластику стен;
- щипцы, акцентирующие северную и южную стены;
- тонкие полуколонны, отмечающие углы храма;
- венчающий профилированный карниз;
- поребрик, завершающий восьмигранное основание купола храма и колокольни;

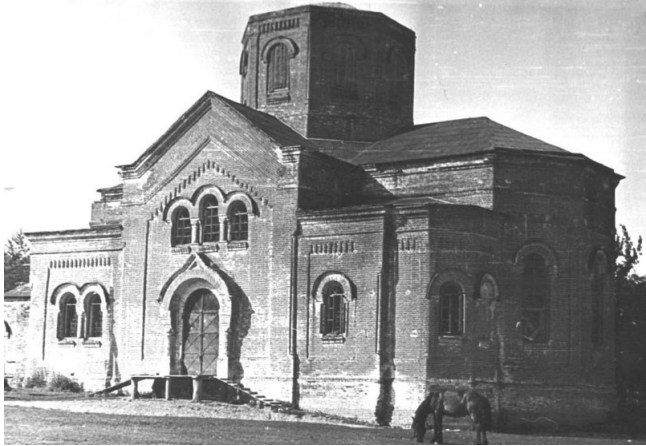
2.4	<p>Материал и характер отделки фасадных поверхностей: лицевой кирпич с применением тёсаного кирпича в декоративных элементах</p>	 
2.5	<p>Колористическое решение: побелка кирпичной кладки стен без выделения цветом выступающих декоративных элементов</p>	
2.6	<p>Местоположение, габариты, конфигурация и характер стоярных заполнений оконных и дверных проемов здания с оригинальными рисунками оконных переплетов</p>

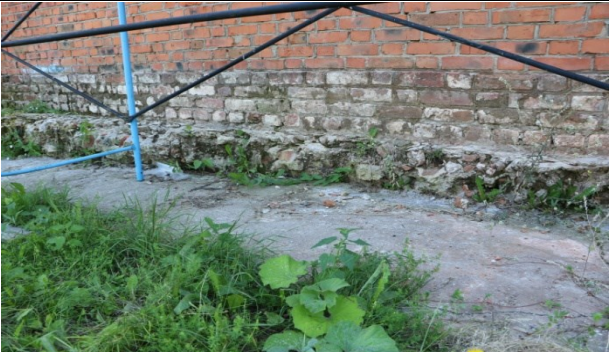
2.7	<p>Сложившаяся пространственно-планировочная структура интерьеров в пределах капитальных стен, опорных конструкций, перекрытий, включая сводчатые купольные перекрытия помещений четверика, сомкнутые пятилотковые своды помещений апсиды; система воздушных связей, распалубок и арок</p>

<p>2.8</p>	<p>Конструктивные элементы: каменные (бутовые) фундаменты ленточного типа; наружные стены из полнотелого кирпича на известково-песчаном растворе</p>

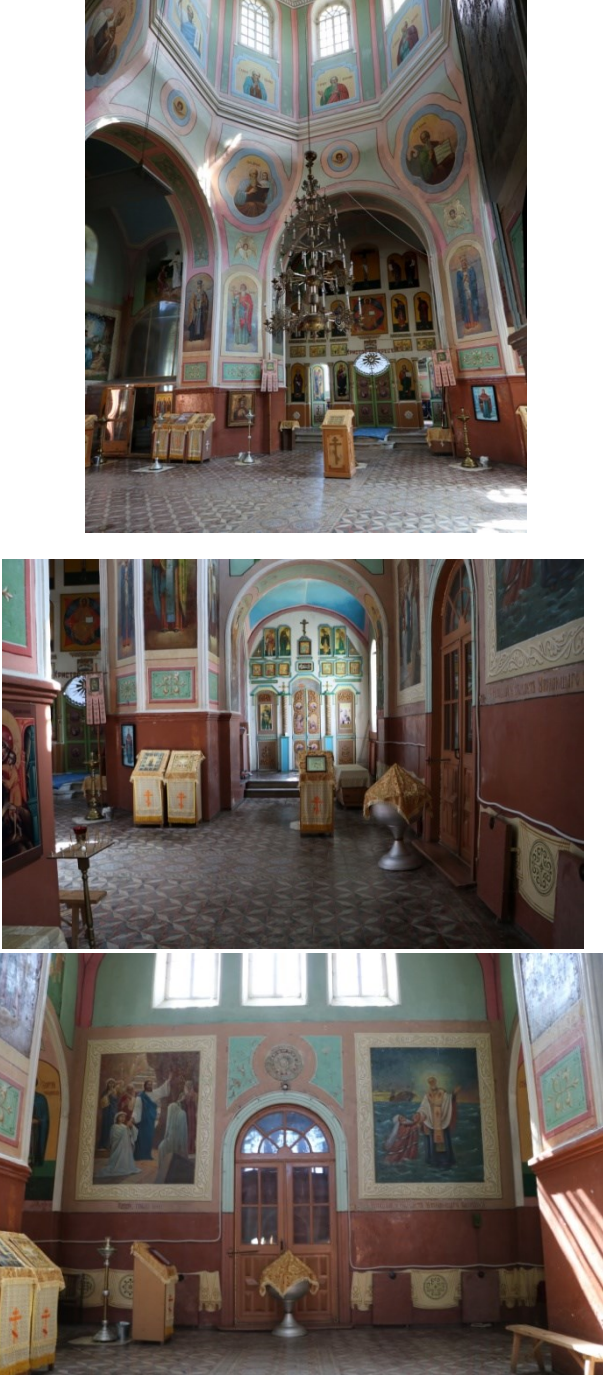
<p>2.9</p>	<p>Архитектурно-художественное оформление интерьеров:</p> <ul style="list-style-type: none"> <li>- профилированный карниз в основании восьмигранного барабана;</li> <li>- профилированный карниз массивных опор сводов;</li> <li>- профилированные обрамления подпружных арок;</li> <li>- профилированные обрамления арочных дверных проемов;</li> <li>- напольная метлахская плитка с геометрическими рисунками и узорами в храмовой части</li> </ul>
