МИНИСТЕРСТВО КУЛЬТУРЫ,
ПО ДЕЛАМ НАЦИОНАЛЬНОСТЕЙ И
АРХИВНОГО ДЕЛА ЧУВАШСКОЙ РЕСПУБЛИКИ

ПРИКАЗ
09.07.2024 № 01-05/346
г. Чебоксары

Об утверждении предмета охраны объекта культурного наследия (памятника истории и культуры) регионального (республиканского) значения «Дом жилой», 1930-е годы, расположенного по адресу: Чувашская Республика, Ибресинский муниципальный округ, п. Ибреси, ул. Комсомольская, д. 31, стр. 1

Предмет охраны
объекта культурного наследия (памятника истории и культуры)
регионального (республиканского) значения «Дом жилой», 1930-е годы,
расположенного по адресу: Чувашская Республика, Ибресинский
муниципальный округ, п. Ибреси, ул. Комсомольская, д. 31, стр. 1

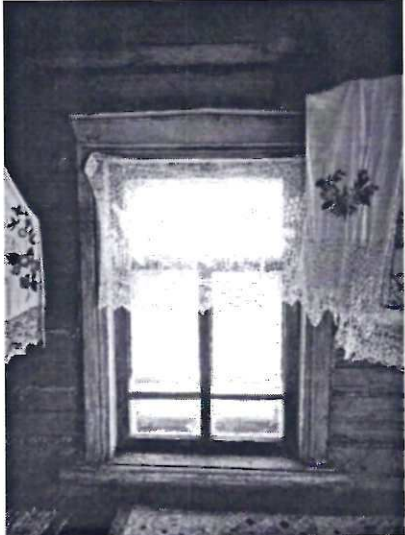
2.2	<p>Архитектурно-художественное оформление интерьеров на дату строительства объекта: 1930-е годы:</p> <p>- профилированные наличники оконных проемов с подоконными досками</p>

<p>The photograph shows a window with a decorative wooden frame and lace curtains. The window is set in a dark interior, and the light coming through the window highlights the details of the frame and the curtains.</p>
